КОСМИЧЕСКИ МОНИТОРИНГ НА КОНСЕРВАЦИОННИТЕ РАБОТИ НА ХРАМА НА АРЕС КРАЙ ДОЛНА КОЗНИЦА

***Резюме:** Представен е космически мониторинг на консервационните работи на храма на Арес край с. Долна Козница. Използвани са сателитни снимки, топографски карти, публикации и отчети от археологическите проучвания на обекта.*

SPACE MONITORING OF THE CONSERVATION WORK OF A TEMPLE OF ARES NEAR DOLNA KOZNICA

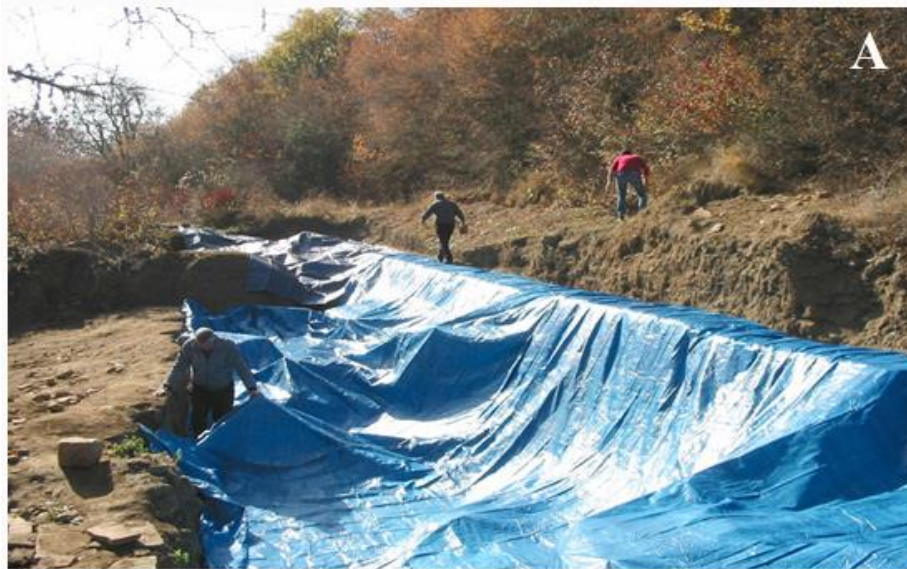
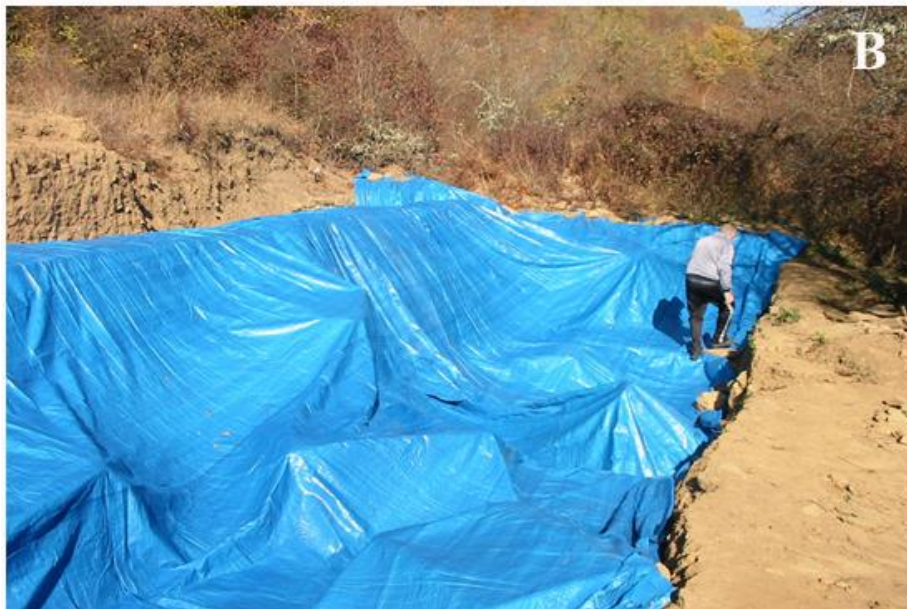
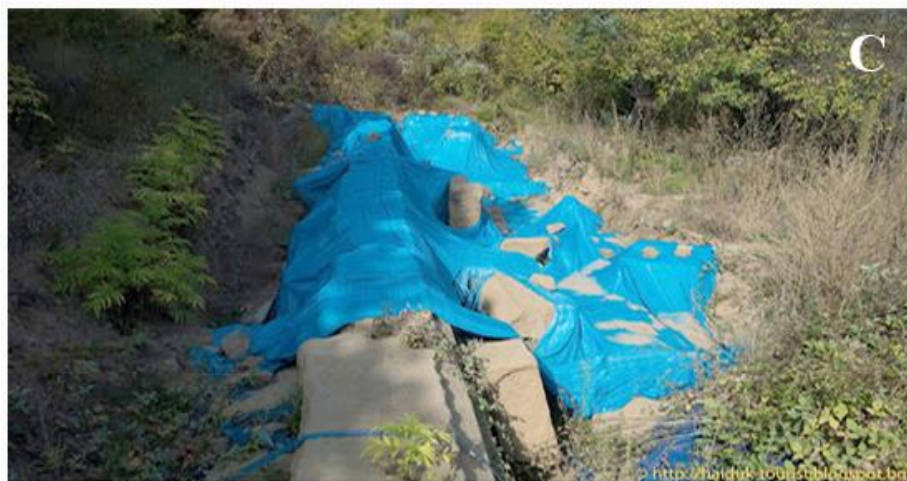
След провеждане на археологически изследвания през 2007 г. и 2017-2018 г. от РИМ – Кюстендил край с. Долна Козница, община Невестино (фиг. 1), са открити останки от храм на бог Арес. Принадлежността на храма е определена по епиграфски паметник - каменна стела от динамометаморфозиран (мраморизиран) триаски варовик с надпис дешифриран от проф. Шаранков. Стелата е дарение на храма на Арес от градски първенци на град Пауталия (161-212г. Сл. Хр.) [1, 2]. След приключване на изследванията през октомври месец 2018 г. за запазване на целостта на разкритите артефакти е положено защитно полимерно покритие за консервация на обекта (фиг. 2).

Фиг. 2. А, В – полагане на защитното покритие, С – вандализъм и кражба на покритието

Направените изводи на базата на сателитните снимки се потвърдиха от туристически снимки на терен (фиг. 2, 5). Ясно се вижда извършения вандализъм и кражба на защитното покритие.

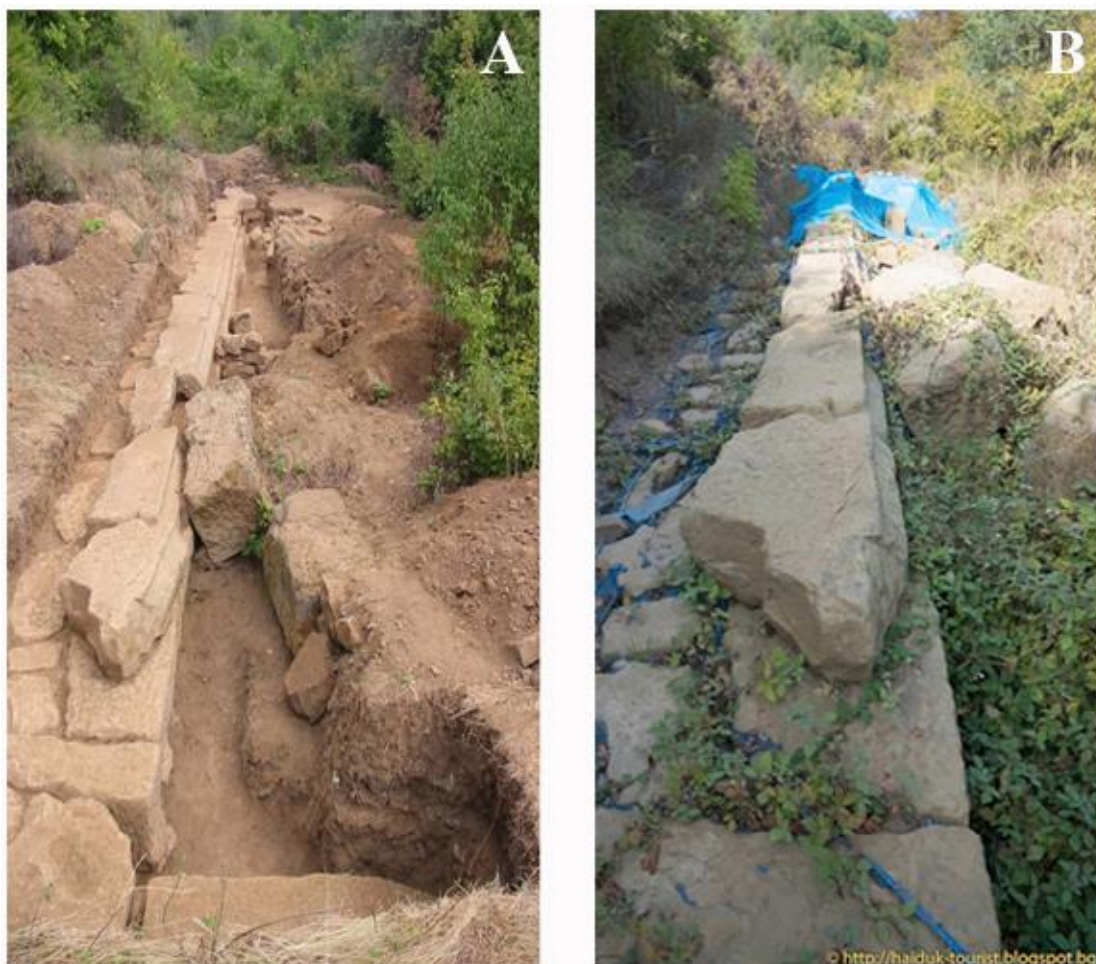
Фиг. 5. А – археологическите разкопки преди полагане на защитното покритие,
 В – вандализъм и кражба на покритието
